**Številka poročila:** gp-pr-030-23

**Datum:** 21.9.2023

## **POROČILO O INŽENIRSKO GEOLOŠKEM PREGLEDU PARCEL \*238, 1512/4, 1513 in 1514/1 vse k.o. 1996 Z OVREDNOTENJEM PRISOTNIH ODPADKOV**

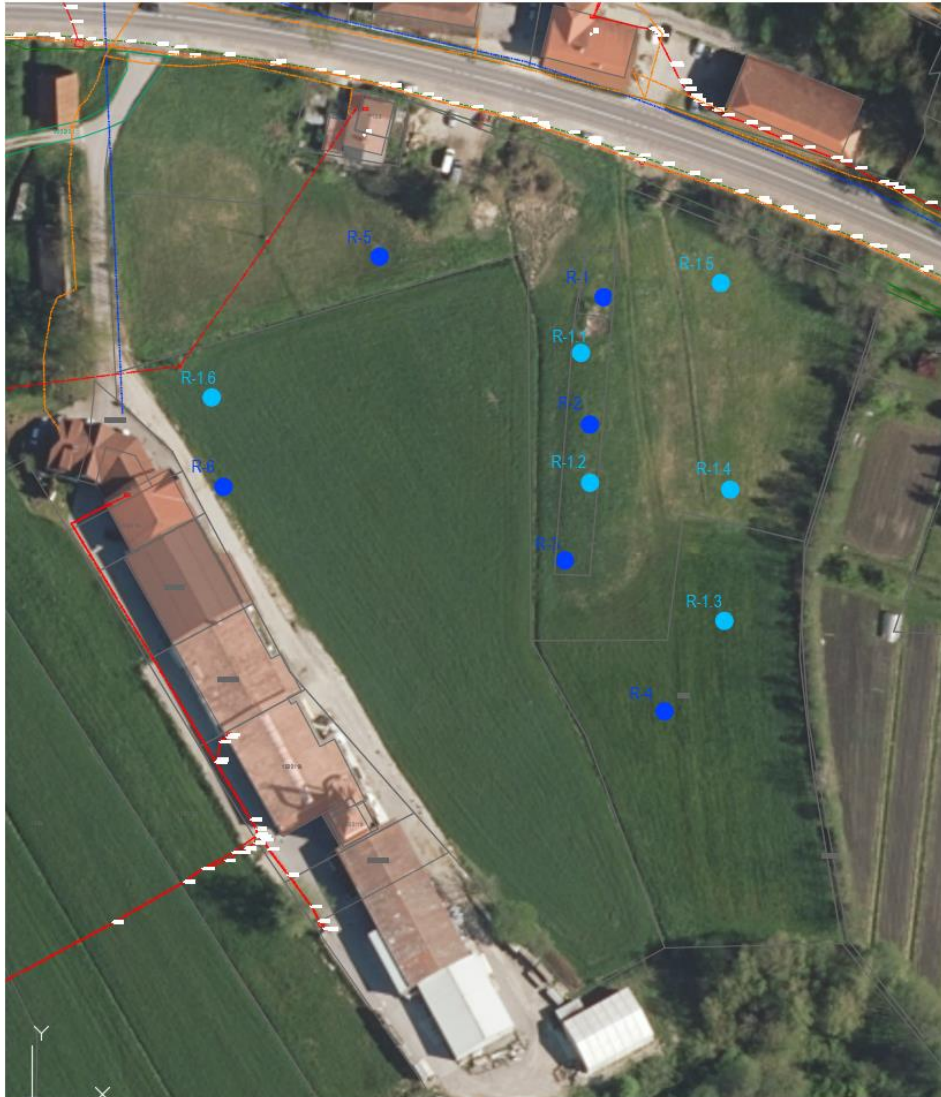
Slika 1: Obravnavana lokacija z označenimi raziskavami (vir: Atlas okolja)

Lokacija se nahaja v naselju Log-Dragomer, približno 10 km zahodno od mesta Ljubljane. Območje je razpršeno poseljeno, večina stanovanjskih objektov je koncentrirana na severni strani Loške ceste. Obravnavana lokacija (Slika 1) na severni strani meji na Loško cesto, na jugu pa poteka trasa avtoceste A1 Ljubljana – Koper. Obravnavano območje z lokacijami preiskav je situativno prikazano na grafični prilogi G.1.

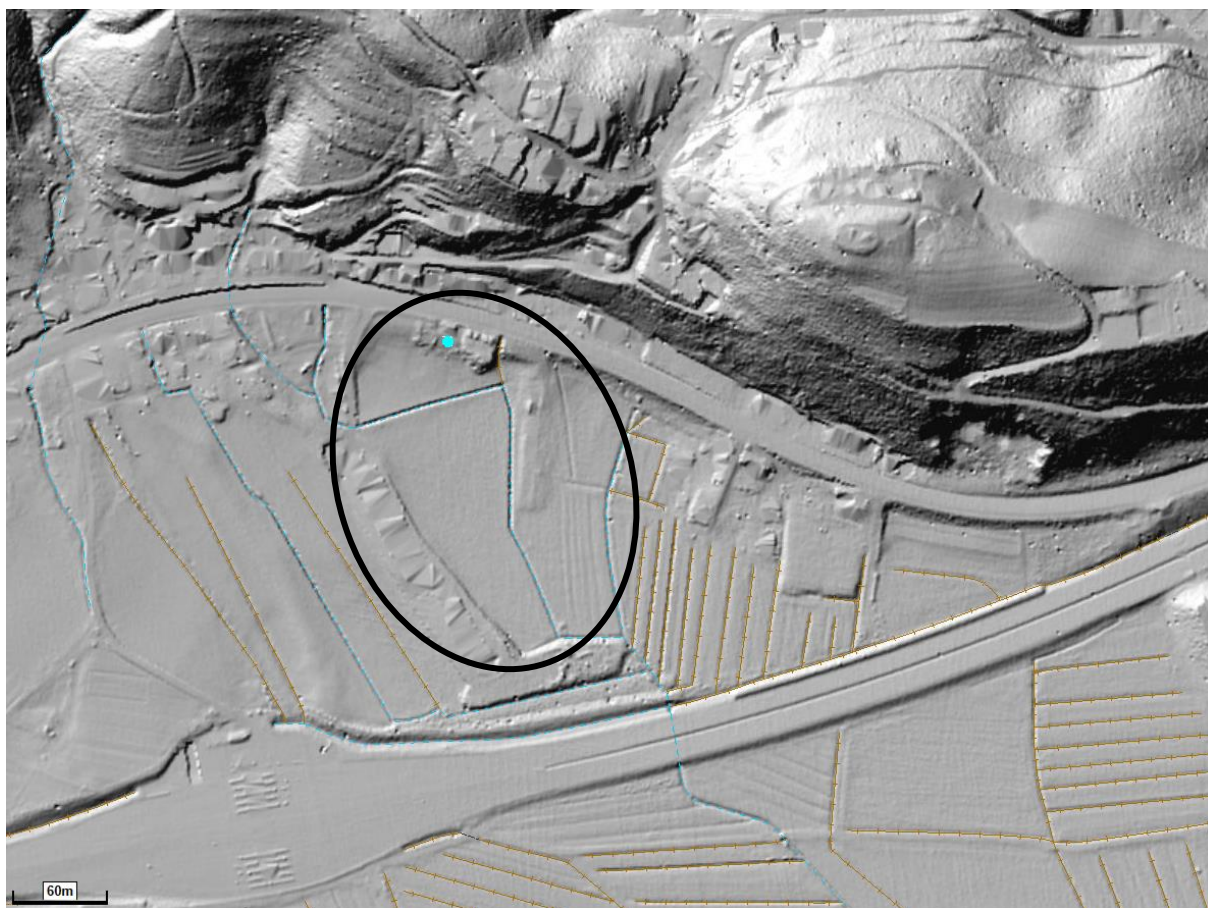
Slika 2: LIDAR posnetek obravnavanega območja. Vir: Atlas okolja.

Obravnavana lokacija se nahaja na severozahodnem delu Ljubljanskega barja, ob vznožju Debelega hriba (slika 2), ki je del Polhograjskega hribovja. Obravnavano območje trenutno predstavljajo kmetijske površine, ki jih na severu omejuje regionalna Loška cesta, na jugu pa trasa avtoceste A1. Teren z minimalnim naklonom upada proti juho-jugozahodu. Na zahodu mikrolokacije se nahaja vodotok Bevški jarek. Na mikrolokaciji se nahaja več občasnih neimenovanih vodotokov, in sicer na severu mikrolokacije se nahaja kanal v smeri zahod – vzhod, v osrednjem delu lokacije poteka kanal v smeri sever – jug, prav tako v smeri sever – jug poteka kanal na vzhodu lokacije, na jugu parcele se nahaja v smeri zahod – vzhod. Na terenu je bil v osrednjem delu mikrolokacije zabeležen ne registriran kanal, ki poteka v smeri zahod – vzhod.

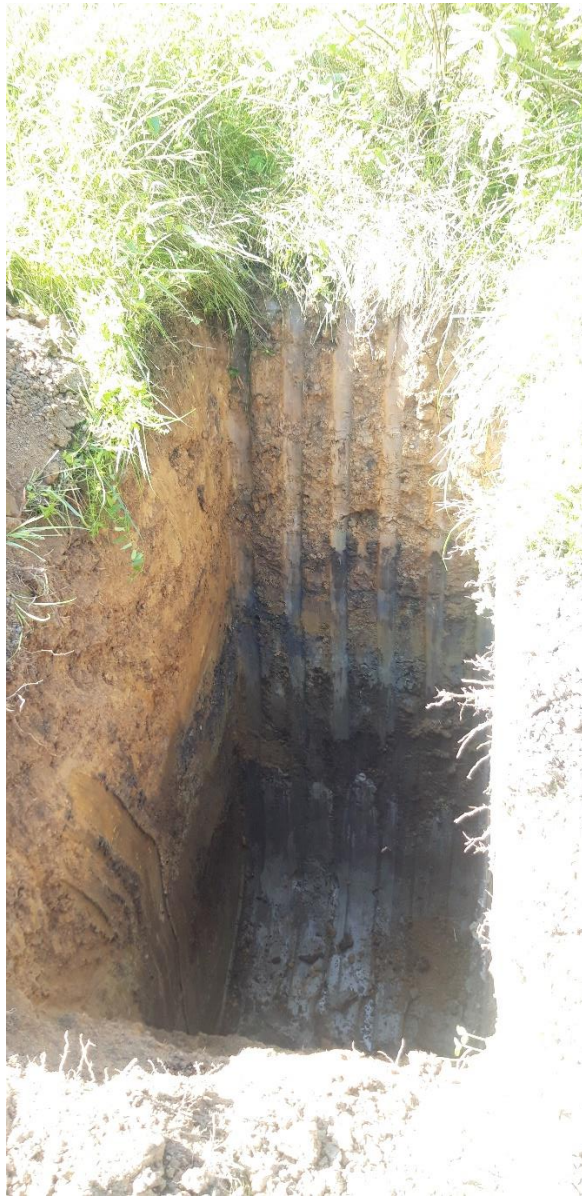
**RAZKOP R-1**

Pod 0,10 m debelo krovno plastjo humusa se do globine 0,8 m nahaja plast zaglinjenega grušča. Kosi grušča so v povprečju veliki do 4 cm, največji do 10 cm. Prisotni so gradbeni odpadki (kosi opeke in keramike). Na globini 0,8 m pod koto terena se pojavi črna, vlažna glina v lahko gnetni konsistenci. Prisotni so organski ostanki (nepreperele veje v velikosti do 20 cm) ter leče drobnozrnatega peska. Na globini 1,6 m je bila, v obliki izcejanja iz stene razkopa, zabeležena podzemna voda. Na globini 2,0 m se pojavi vlažna glina v sivo modri barvi. Razkop smo zaključili na globini 2,2 m.

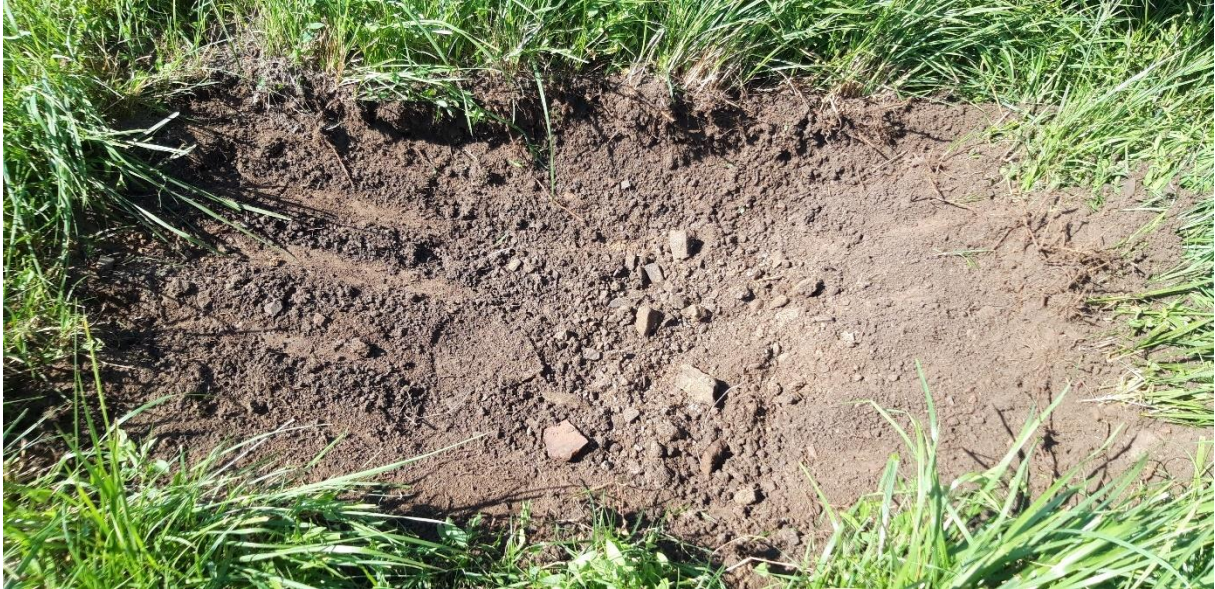
**R-1.1**

Izvedenih je bilo še dodatnih 6 razkopov do globine raščenih tal, z namenom določitve prisotnosti odpadkov. Prisotnost odpadkov je bila zabeležena le v dveh razkopih (R-1.1 in R-1.2) – natančna lokacija razkopov je situativno prikazana na grafični prilogi G.1 – Situacija.

Na obravnavani mikrolokaciji, natančneje na parceli s katastrsko številko \*238, so prisotni odpadki, ki po klasifikacijskem seznamu odpadkov (priloga 7 Uredbe o ravnanju z odpadki – Uradni list RS, št. 34/2008 z dne 7.4.2008) pripadajo skupini z oznako 10 12 –Odpadki iz proizvodnje keramičnih izdelkov, opek, ploščic in gradbenih izdelkov. Natančneje odpadki pripadajo podskupini 10 12 08 – odpadna keramika, opeka, ploščice in gradbeni izdelki (po žganju). Situativno je območje z odpadki prikazano na grafični prilogi G.1

Ocenjujemo, da volumen deponiranih odpadkov znaša 585 m<sup>3</sup>.
